Μια Σπάνια Αιτία Αποτυχίας της Ενδομυελικής Ήλωσης σε Κάταγμα Εγγύς Μηριαίου.

Ιωάννης Παπαϊωάννου, Γεωργία Πανταζίζου, Ανδρέας Φιλιππίδης, Θωμάς Ρεπαντής, Ανδρέας Μπαϊκούσης, Παναγιώτης Κοροβέσης
Γενικό Νοσοκομείο Πατρών

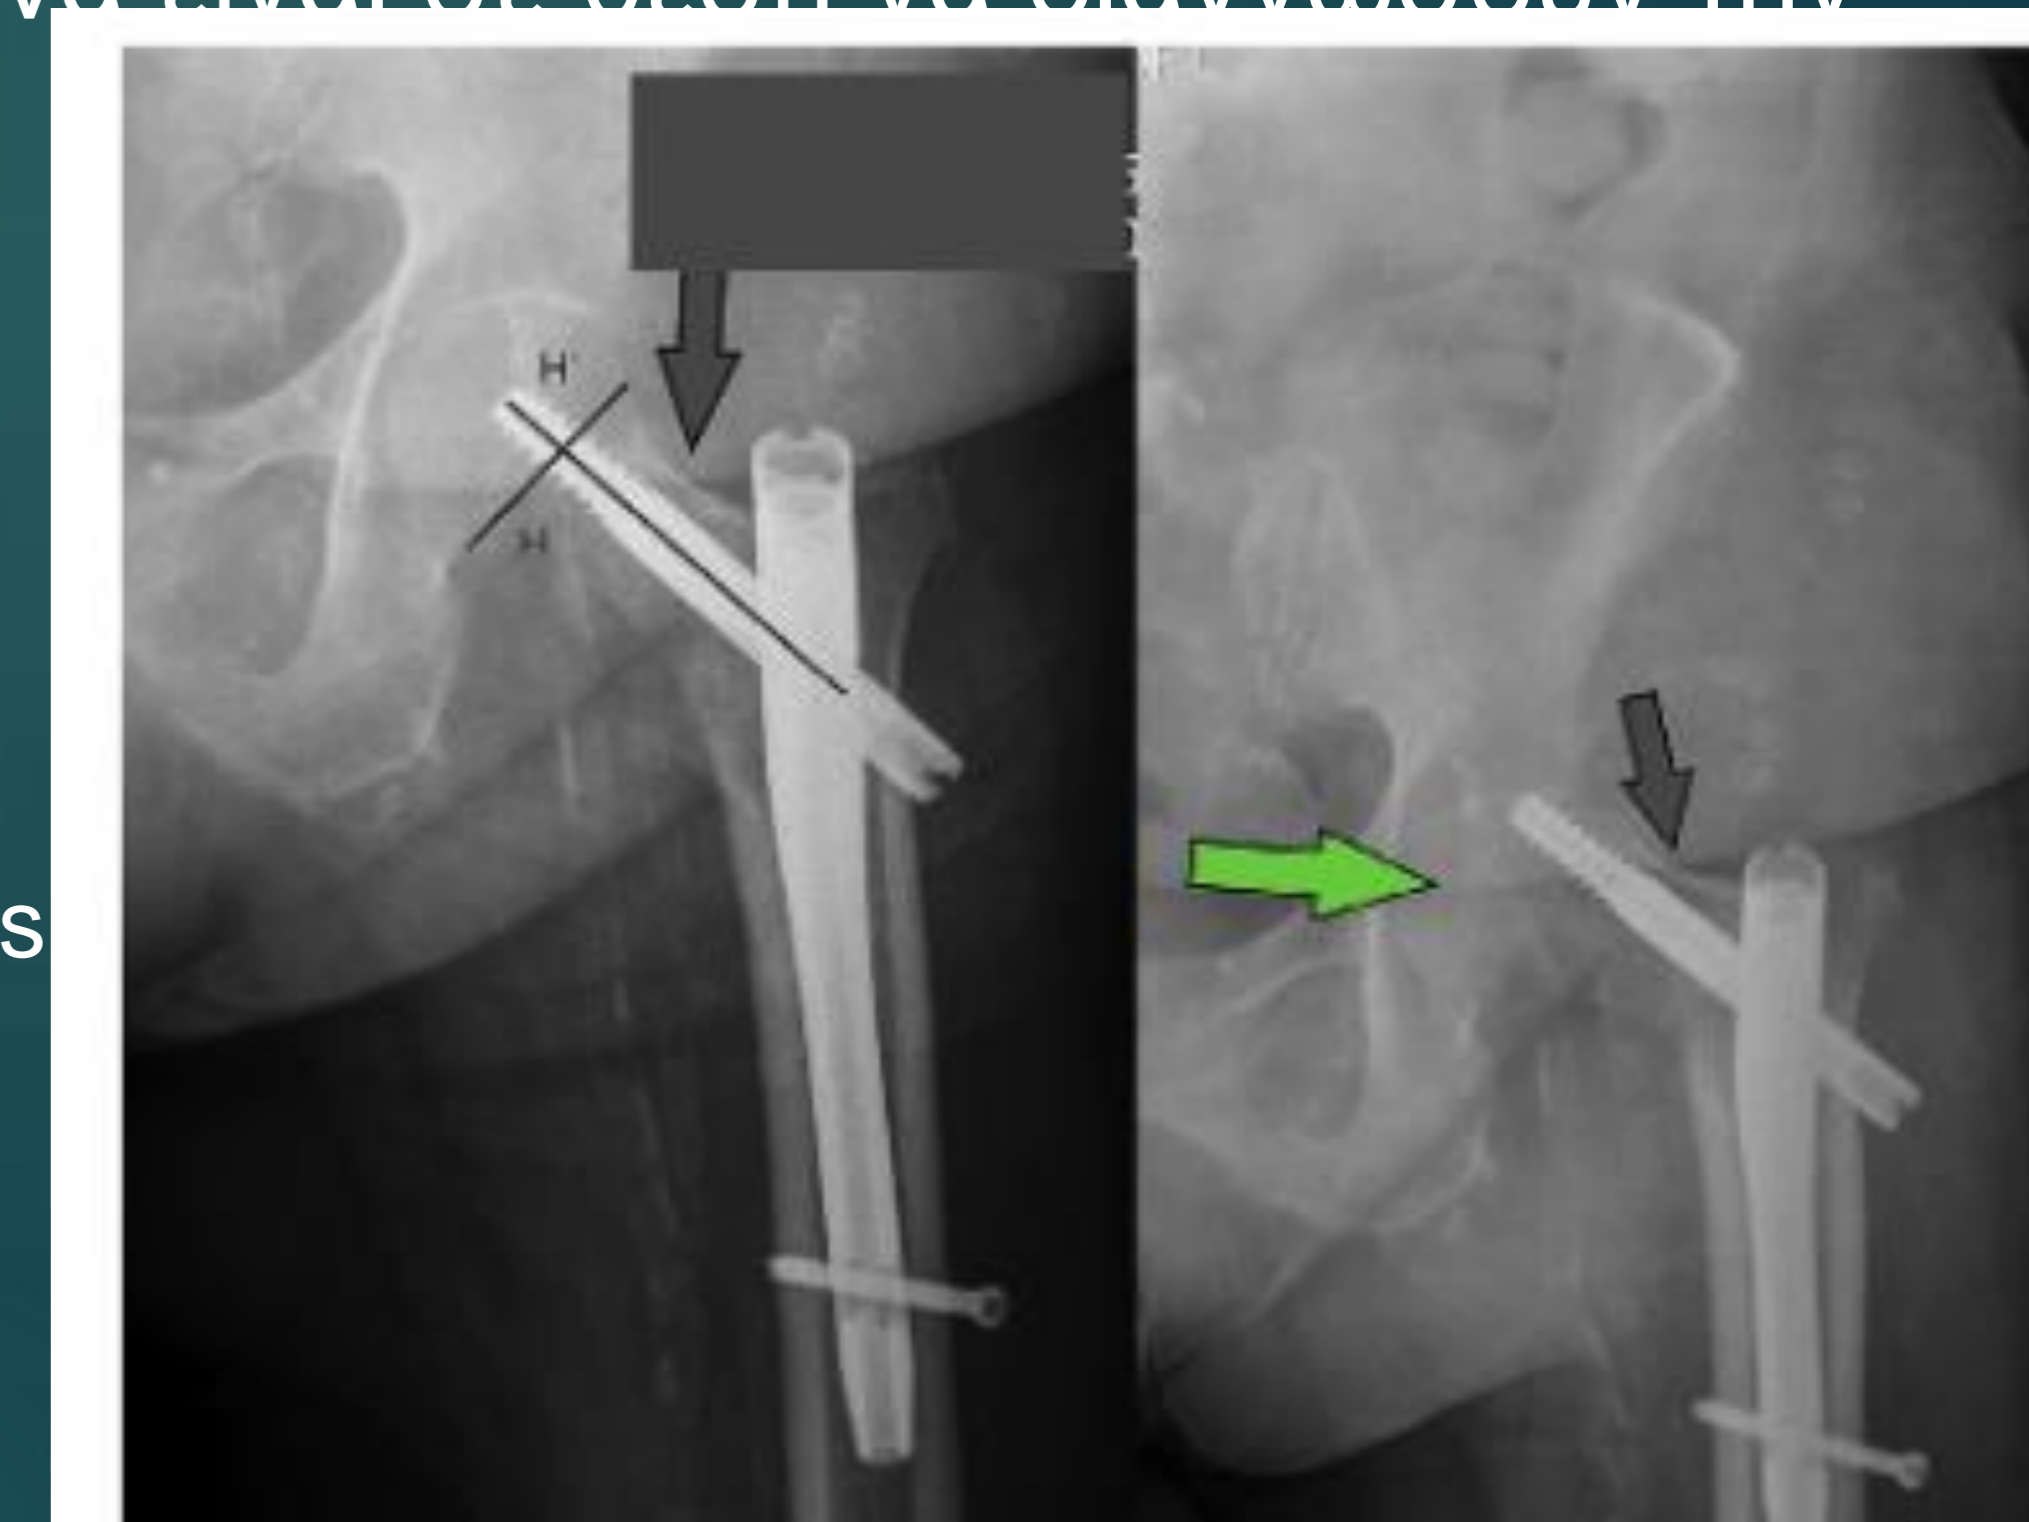
Αποτελέσματα: Η προσπέλαση που επιλέχθηκε ήταν η πλάγια για την ταυτόχρονη αφαίρεση και του ήλου. Διεγχειρητικά διαπιστώσαμε την μηριαία κεφαλή να είναι στριμμένη κατά 180 μοίρες, ενώ παρατηρώντας τον κοχλία διαπιστώσαμε ότι η βίδα ασφάλισης δεν ήταν στο σωστό σημείο, με αποτέλεσμα ο κοχλίας και κατά συνέπεια και η κεφαλή να είναι στροφικά ασταθή. Παρατηρώντας εκ των υστέρων τις μετεγχειρητικές ακτινογραφίες διαπιστώσαμε αυτήν την στροφή της μηριαίας κεφαλής και ακτινολογικά. Η ολική αρθροπλαστική ήταν τεχνικά απαιτητική, αλλά τελικά η ασθενής κατάφερε να κινητοποιηθεί με επιτυχία.
