# ΡΗΞΗ ΕΝ ΤΩ ΒΑΘΕΙ ΚΑΜΠΤΗΡΑ ΔΕΙΚΤΗ ΣΕ ΕΔΑΦΟΣ ΟΣΤΕΟΣΥΝΘΕΣΗΣ ΓΙΑ ΚΑΤΑΓΜΑ ΠΕΡΙΦΕΡΙΚΗΣ ΚΕΡΚΙΔΑΣ

Δασκαλόπουλος Βασίλειος, Παναγιωτακόπουλος Γεώργιος, Κωνσταντίνου Άλκηστη, Τζίμας Βασίλειος, Πάκος Σωτήριος, Γεωργιάδης Γεώργιος  
Ορθοπαιδική Κλινική Γενικού Νοσοκομείου Φιλιατών

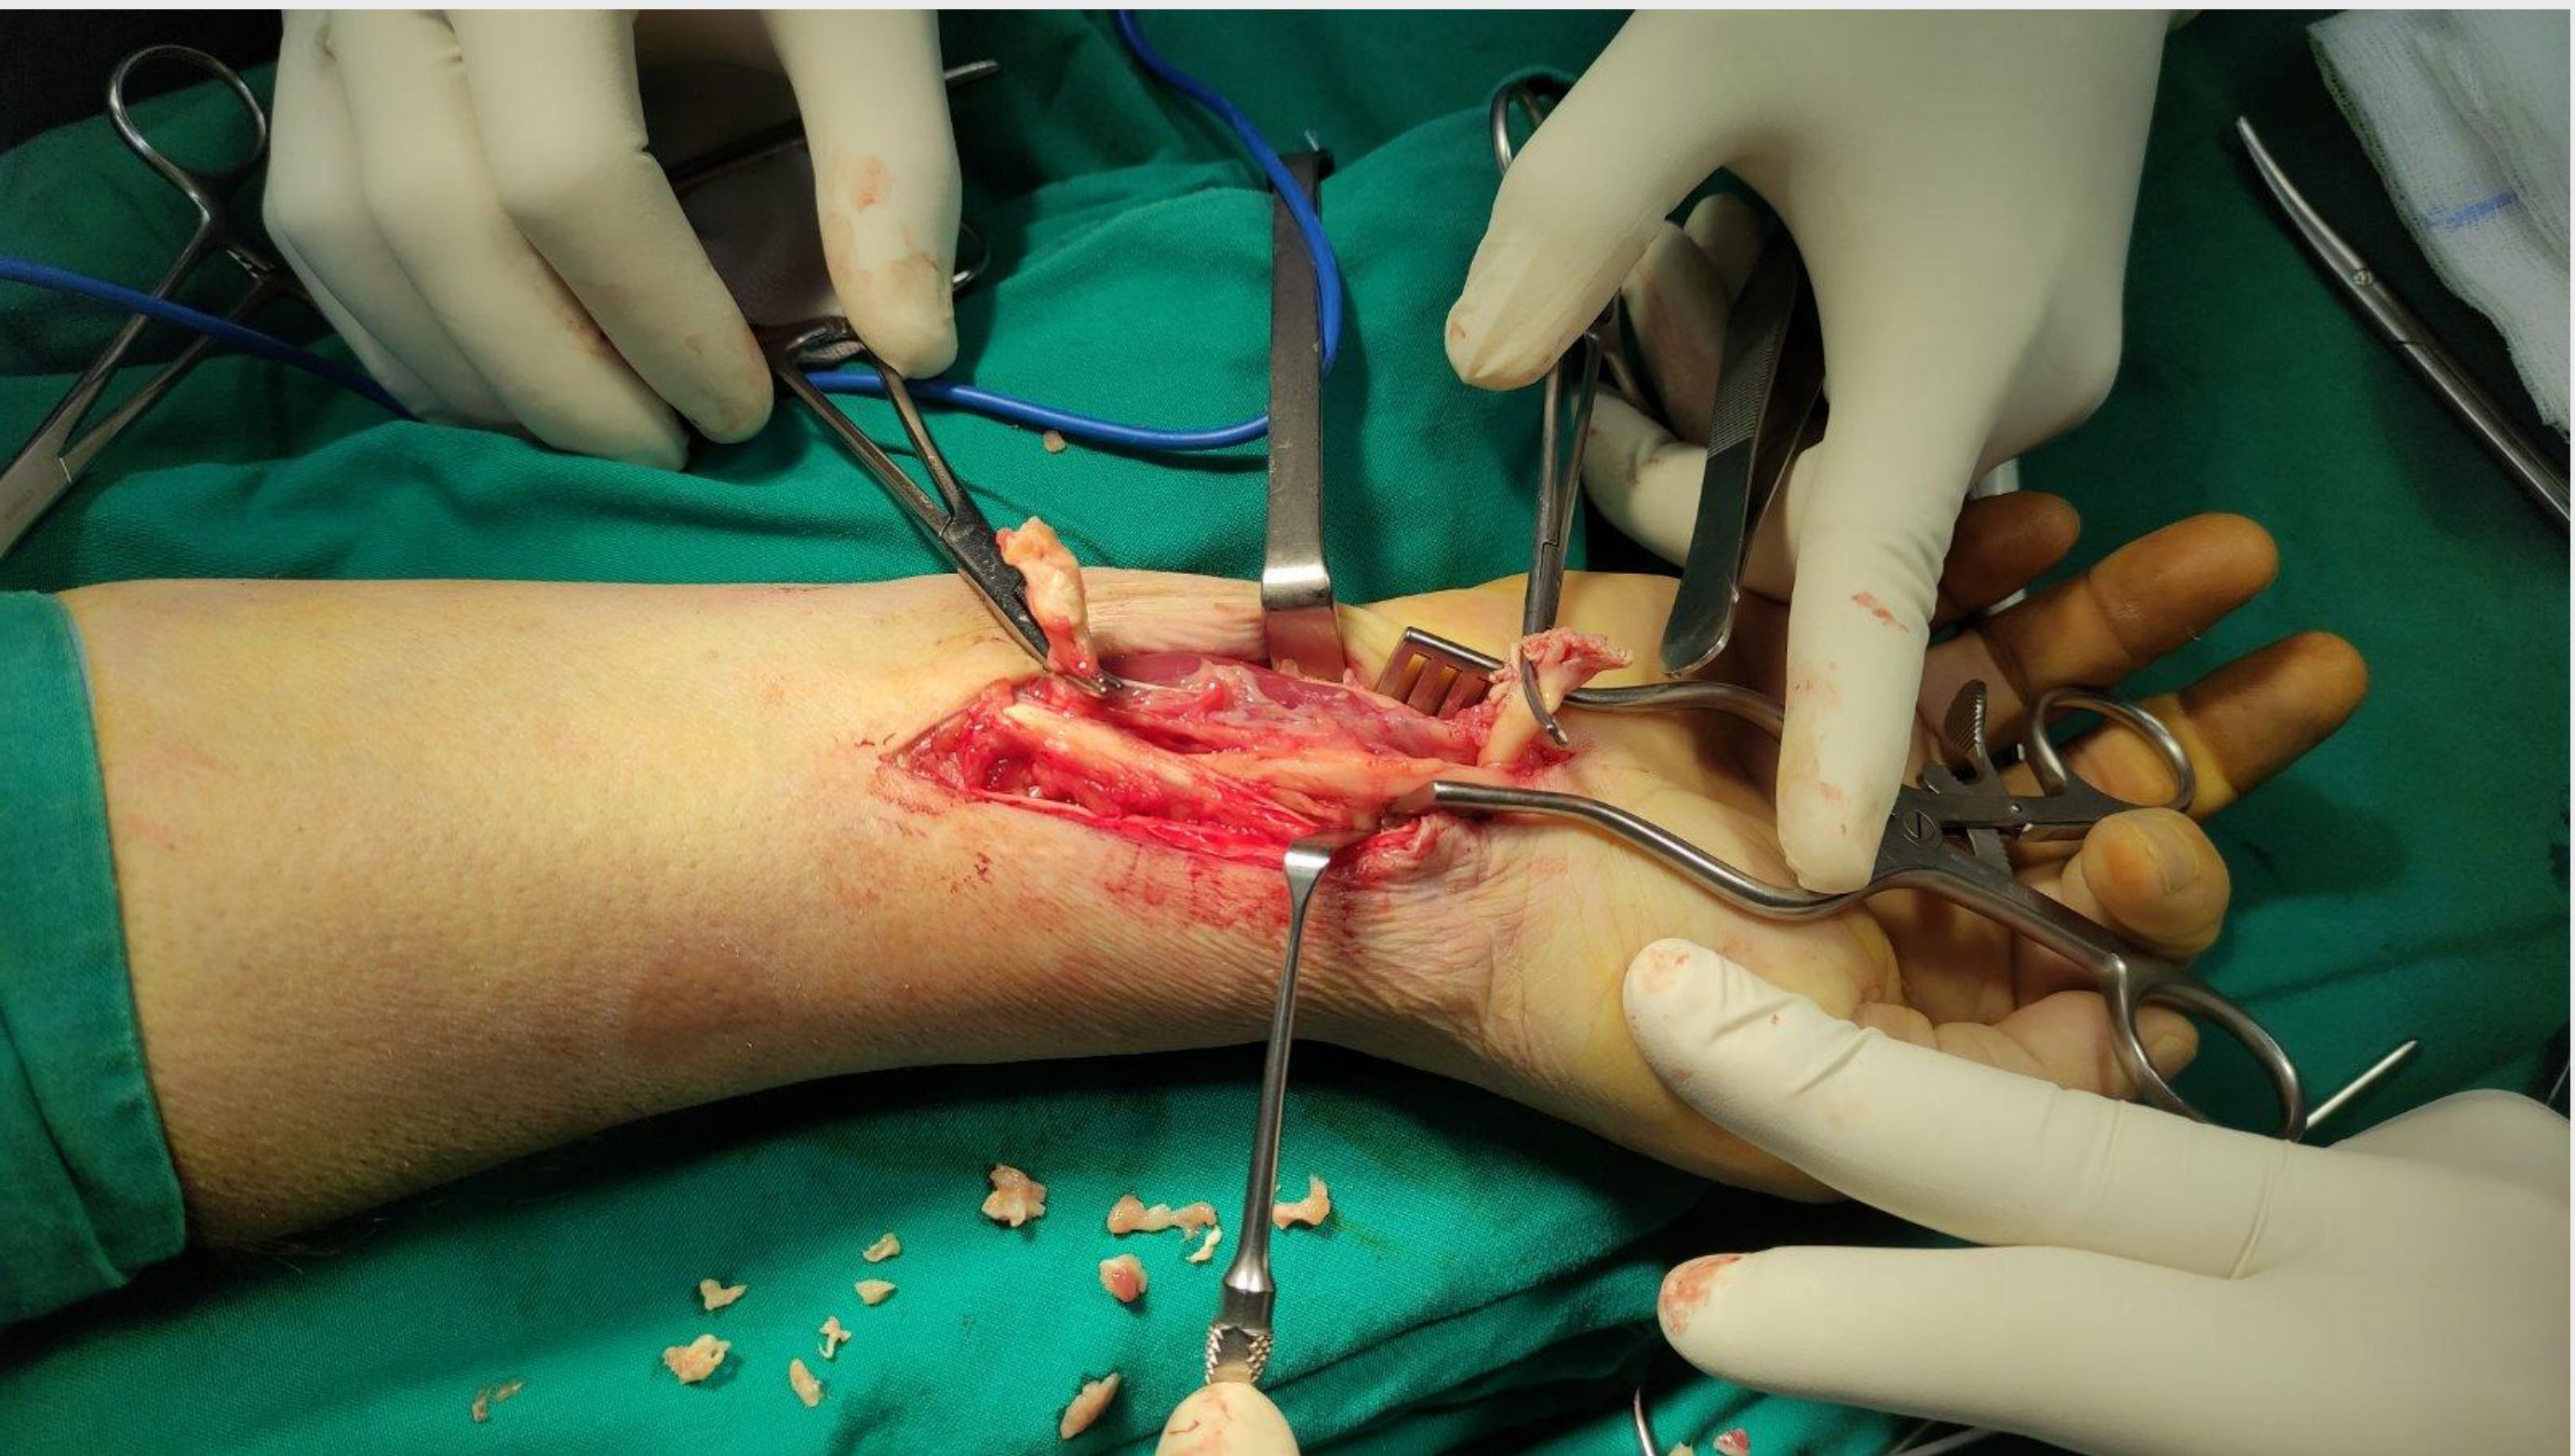
Διεγχειρητική εικόνα

Άνδρας 50 ετών με συντριπτικό ενδαρθρικό κάταγμα κάτω πέρατος κερκίδας που αντιμετωπίστηκε με παλαμιαία ανατομική κλειδούμενη πλάκα. Η μετεγχειρητική ακτινογραφία έδειξε ικανοποιητική ανάταξη, πλην όμως σύντομα φάνηκε απώλεια της ανάταξης με οπισθοχώρηση 2 κλειδούμενων βιδών. Το κάταγμα πωρώθηκε με ικανοποιητική λειτουργικότητα αλλά με ήπια συμπτώματα τενοντοελυτρίτιδας στην περιοχή του καρπού. Ο ασθενής προγραμματίστηκε για αφαίρεση υλικών, όμως μία εβδομάδα πριν από την προγραμματισμένη αφαίρεση προσήλθε με εικόνα ρήξης του εν τω βάθει καμπτήρα δείκτη. Ακολούθησε η αφαίρεση των υλικών και η αποκατάσταση του τένοντα. Η τελικοτελική συρραφή ήταν αδύνατη λόγω ελλείμματος ιστού και αποφασίστηκε η παρεμβολή ελεύθερου αυτομοσχεύματος σύστοιχου μακρού παλαμικού. Παρεμπιπτόντως, ο καμπτήρας του αντίχειρα έδειχνε έντονα στοιχεία εκφύλισης.
