# ΠΡΩΙΜΕΣ ΚΑΙ ΑΠΩΤΕΡΕΣ ΕΠΙΠΛΟΚΕΣ ΤΟΠΟΘΕΤΗΣΗΣ PORT-A-CATH : Η ΕΜΠΕΙΡΙΑ ΜΑΣ

Χειρουργικό Τμήμα Γενικού Νοσοκομείου Καβάλας

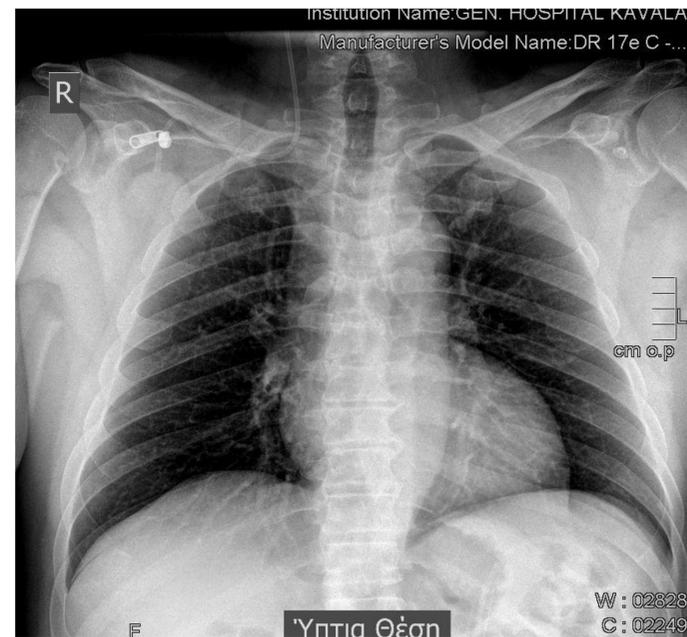
Εικ. 1. Μετανάστευση του καθετήρα

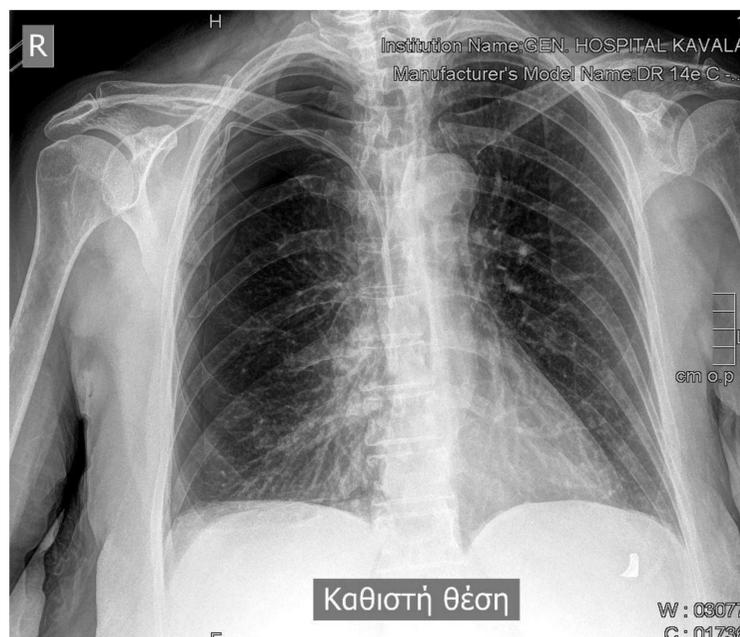
Εικ. 2. Ιατρογενής πνευμοθώρακας

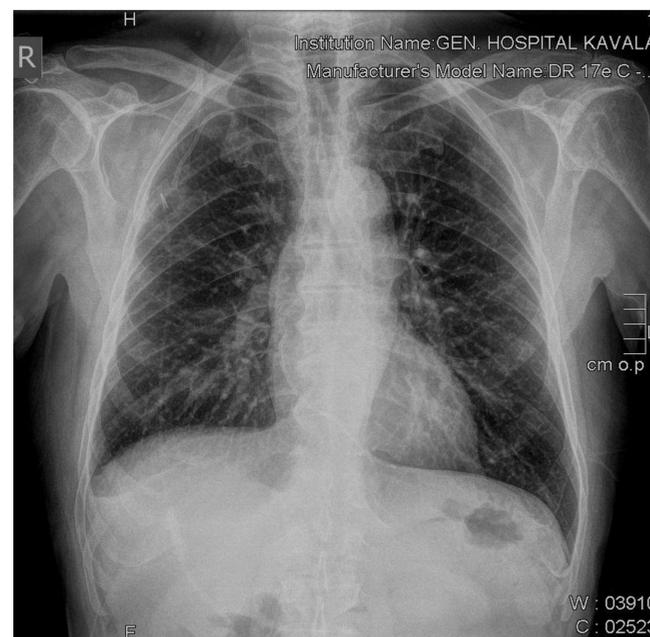
Εικ. 3. Διατομή του καθετήρα μεταξύ κλείδας και 1ης πλευράς

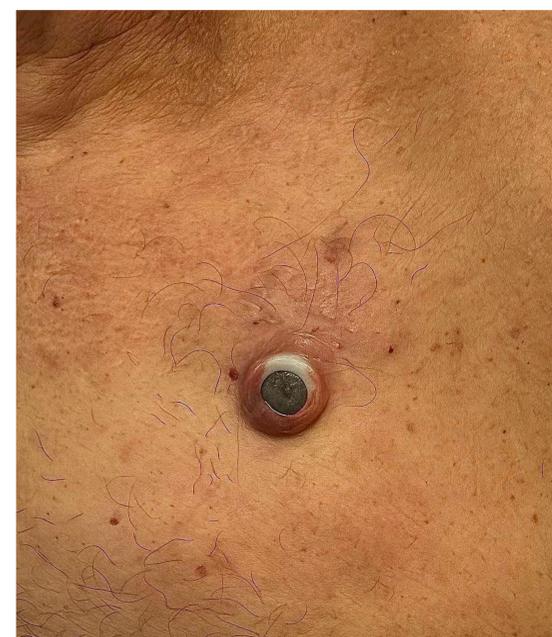
Εικ. 4. Διάβρωση δέρματος και μετανάστευση του τυμπάνου

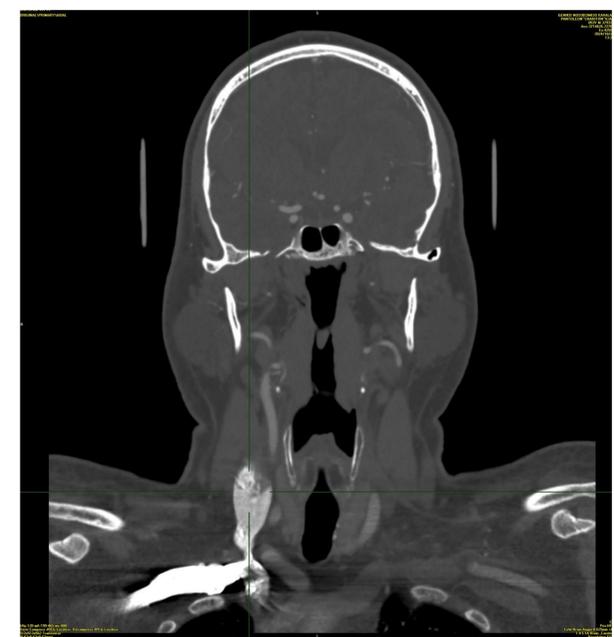
Εικ. 5. Θρόμβωση ΔΕ έσω σφαγίτιδας φλέβας λόγω μετανάστευσης του καθετήρα
