# ΠΡΩΙΜΕΣ ΚΑΙ ΑΠΩΤΕΡΕΣ ΕΠΙΠΛΟΚΕΣ ΤΟΠΟΘΕΤΗΣΗΣ PORT-A-CATH : Η ΕΜΠΕΙΡΙΑ ΜΑΣ

Σουζάνα Αϊτσιδου, Ιωάννης Στεργιόπουλος, Χριστίνα Νικολάου, Δημήτρης Βουλγαράκης, Ιωάννης Τριανταφυλλίδης  
Χειρουργικό Τμήμα Γενικού Νοσοκομείου Καβάλας

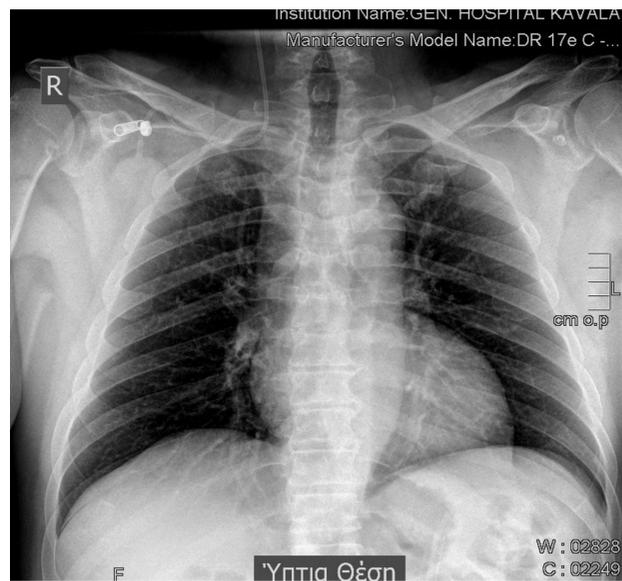
Εικ 1. Μετανάστευση του καθετήρα

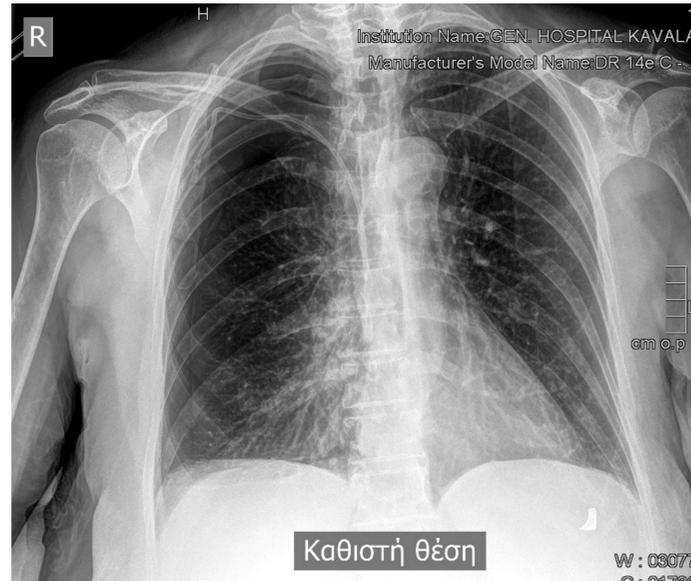
Εικ 2. Πνευμοθώρακας

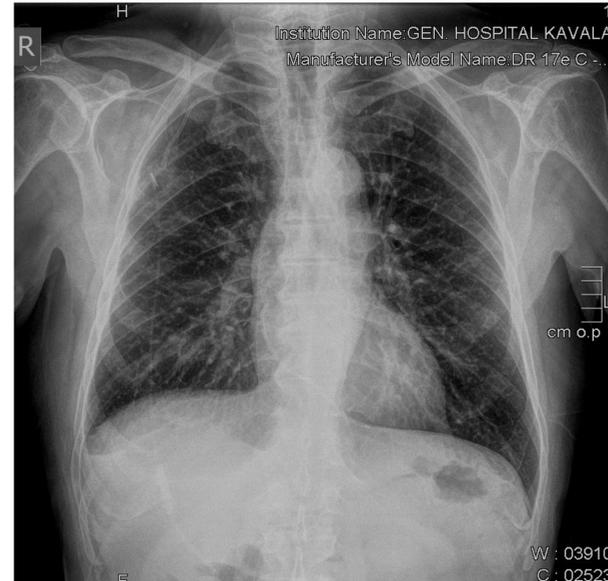
Εικ 3. Διατομή του καθετήρα μεταξύ κλείδας και 1<sup>ης</sup> πλευράς

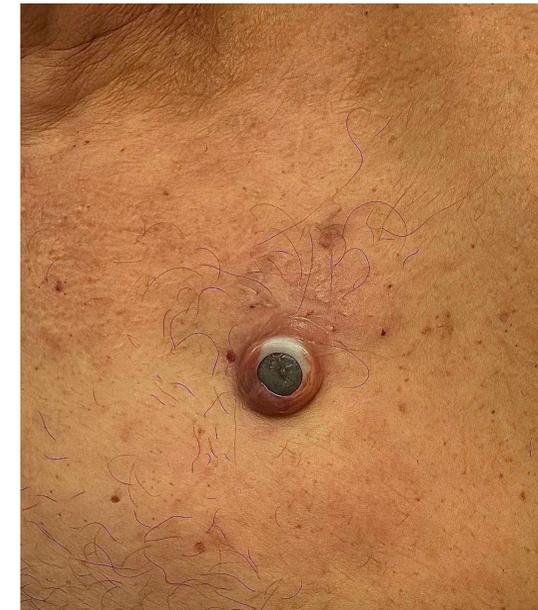
Εικ 4 Διάβρωση δέρματος

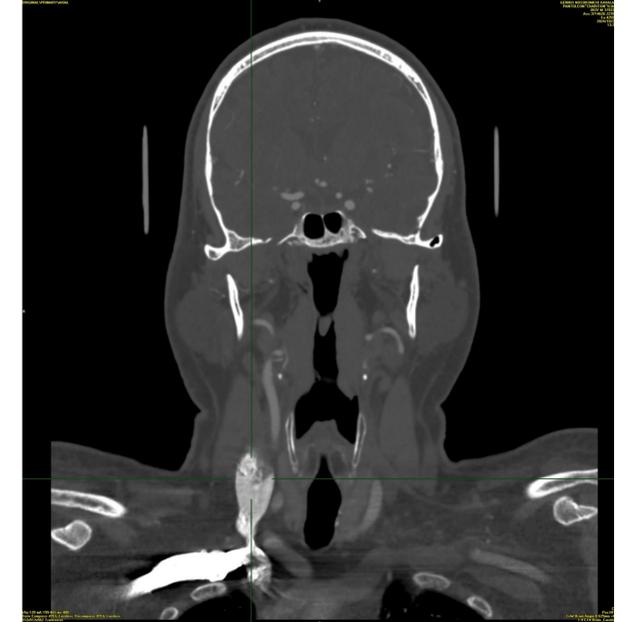
Εικ 5 Θρόμβωση ΔΕ έσω σφαγιτίδας φλέβας λόγω μετανάστευσης του καθετήρα
