Παγίδευση εντερικής έλικας σε κάταγμα λαγονίου τύπου Crescent

Κωνσταντίνος Παντελάκης, Εμμανουήλ Δασκαλάκης, Αναστάσιος Σμυρνης, Αριστοτέλης Στεφούδης, Αθανάσιος Κώνστας
Ορθοπαιδική Κλινική. Γ.Ν. ΝΙΚΑΙΑΣ-ΠΕΙΡΑΙΑ “ΑΓ. ΠΑΝΤΕΛΕΗΜΩΝ”

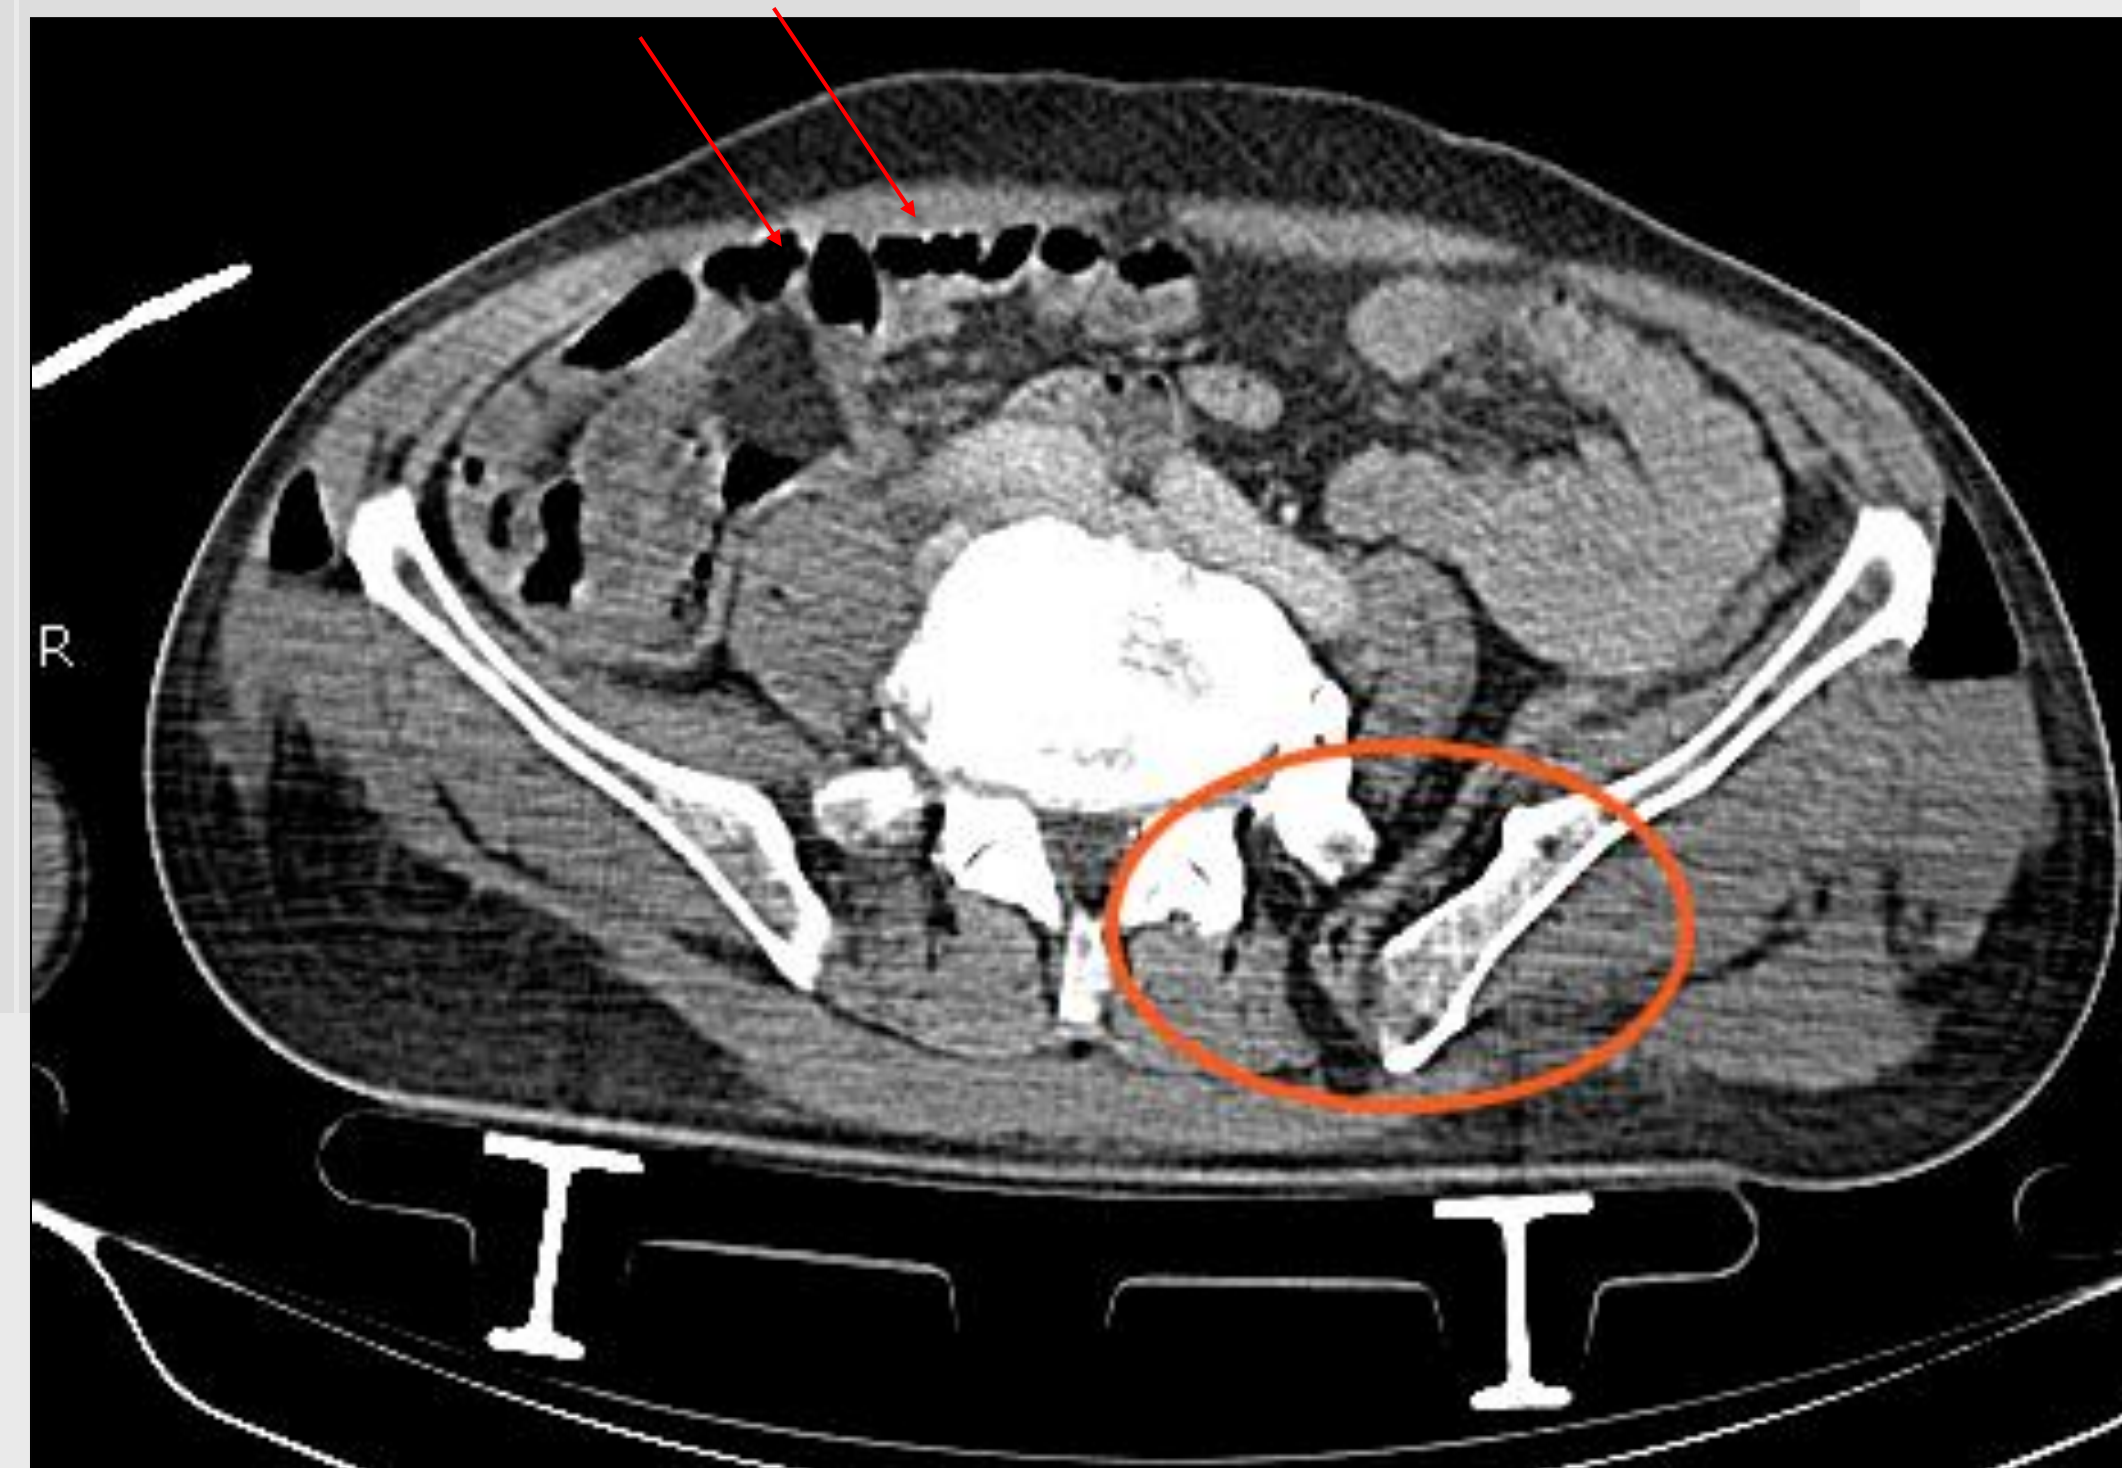
Εικόνα 1 Κάταγμα C1.2 στην CT με σκιαγραφικό. Παγίδευση σιγμοειδούς (κύκλος) και ελεύθερος αέρας (βέλη)

Άντρας, 67 ετών, μεταφέρθηκε στο ΤΕΠ εντός μιας ώρας από το τροχαίο. Παρουσίαζε βράχυνση με έσω στροφή του Αρ σκέλους, και κλινική συμπτωματολογία βλάβης της Ο5 ρίζας ΑΡ. Η δακτυλική εξέταση του ασθενούς ανέδειξε αίμα. Εφαρμόσαμε ζώνη πυέλου και διενεργήθηκε CT scan με σκιαγραφικό. Η αξονική ανέδειξε ένα C1.2 κάταγμα – εξάρθρωμα της ΑΡ ημιπυέλου ιερολαγονίου και παγίδευση και διάτρηση του σιγμοειδούς από τα οστικά τεμάχια του κατάγματος του λαγονίου οστού, με μικρή παρουσία ελεύθερου αέρα Εικ.1. Έγινε άμεση διερευνητική λαπαροτομία και κολοστομία Εικ.2. Δεν χρειάστηκε να γίνει pelvic racking . Την 4η ημέρα, ο ασθενής πληρούσε τα κριτήρια για οριστική θεραπεία, διενεργήθηκε ORIF του κατάγματος με λαγονοβουβωνική προσπέλαση Εικ.3.

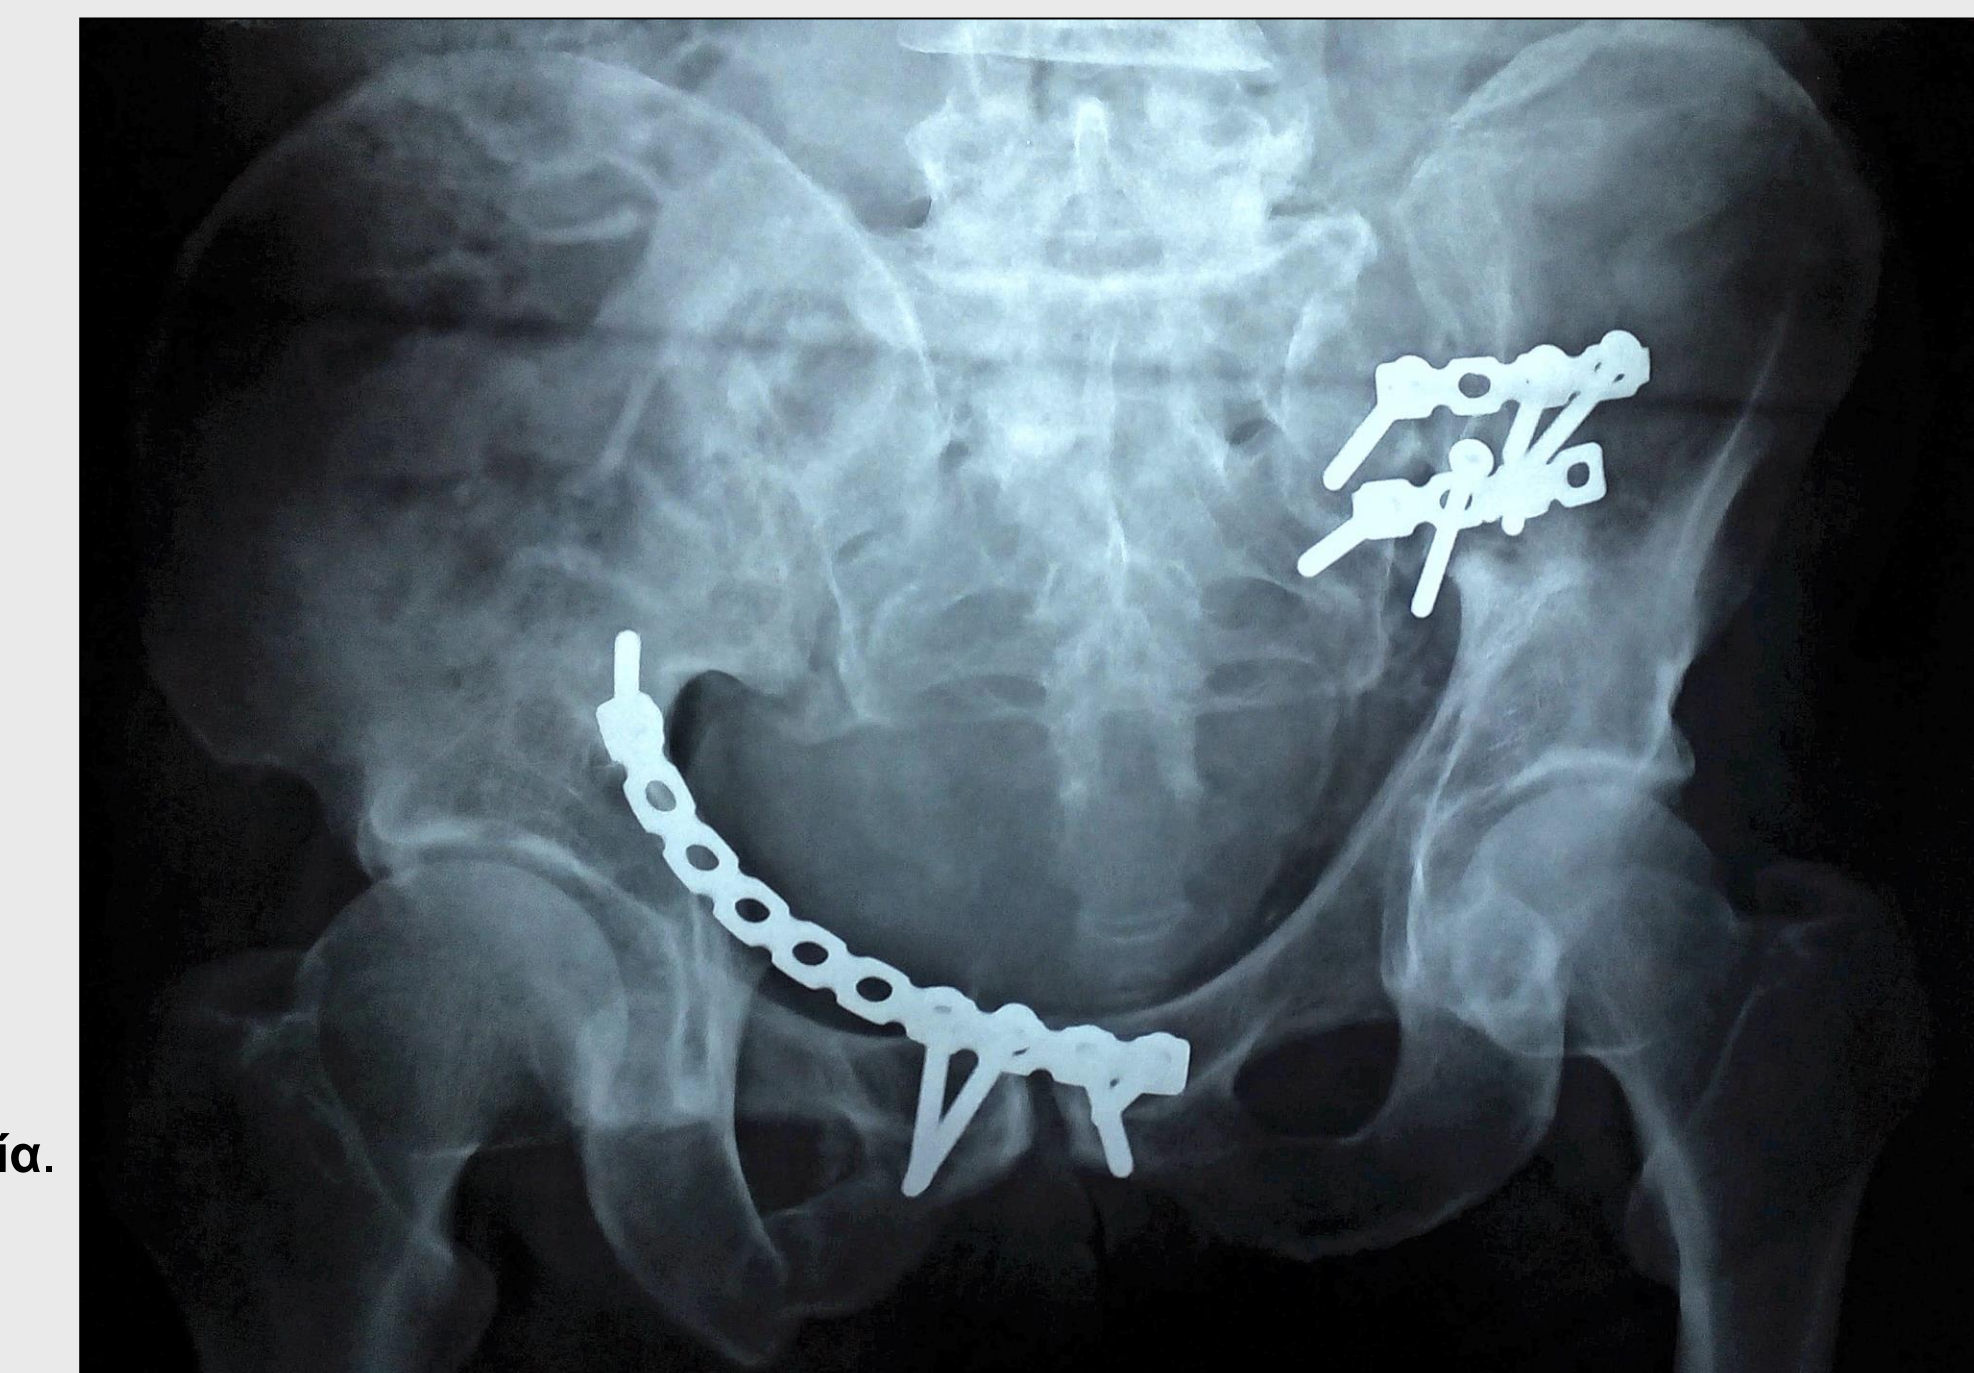
Εικόνα 3. Εσωτερική Οστεοσύνθεση του κατάγματος με 2 πλάκες 4.5 mm LCP και της ηβικής σύμφυσης με 3.5 mm reconstruction πλάκας..
